## Hotel Restaurant Roter Turm 4500 Solothurn Ausleger mit Türmchen

| <b>Restaurierung</b> | <b>Januar-August 2019</b> | <b>Projekt 18-1139-1</b> |

| <b>Objekt</b> | Hotel Restaurant Roter Turm, 4500 Solothurn |
| <b>Auftrag</b> | Restaurierung des Auslegers mit Türmchen |

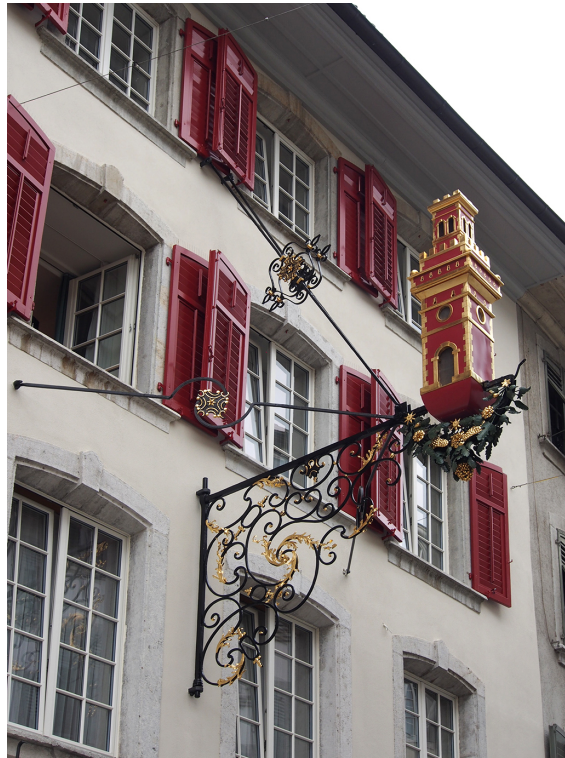
Abb.0: Schlusszustand, August 2019.

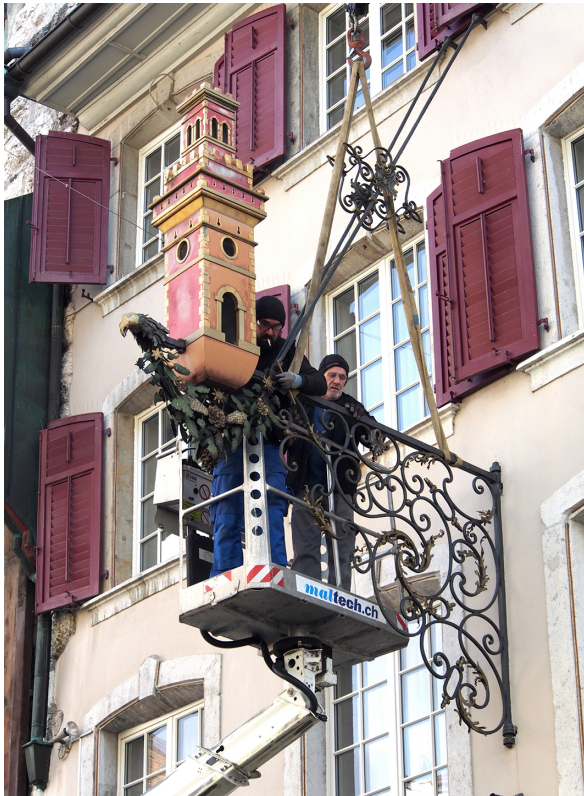
Abb.1: VZ, Toni und Reto Maccaferri bei der Demontage am 15. Januar 2019.

Der gesamte **Ausleger** wurde von Toni Maccaferri demontiert. In seiner Werkstatt wurde der aktuelle Zustand der Metallteile, der Farbfassung und Vergoldung begutachtet und punktuell fotografisch festgehalten. Sämtliche Teile wurden anschliessend demontiert, sandgestrahlt, repariert - ein erheblicher Teil musste neu gefertigt werden - dann grundiert und mit der entsprechenden 2K-Farbe gespritzt. Im Anschluss wurden die Teile bei mir im Atelier vergoldet bzw. farbig gefasst und in der Werkstatt von Toni Maccaferri wieder zusammengesetzt.

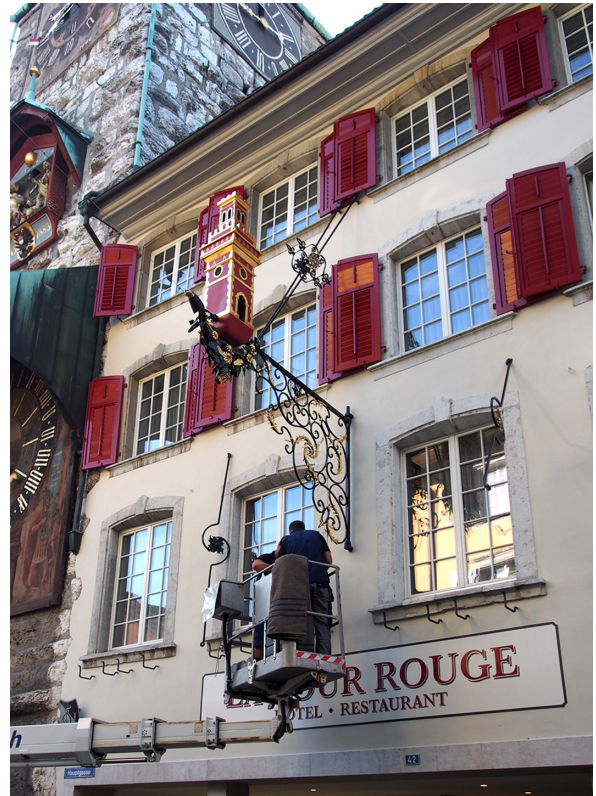
Abb.2: SZ, während der Montage vom 16. August 2019.

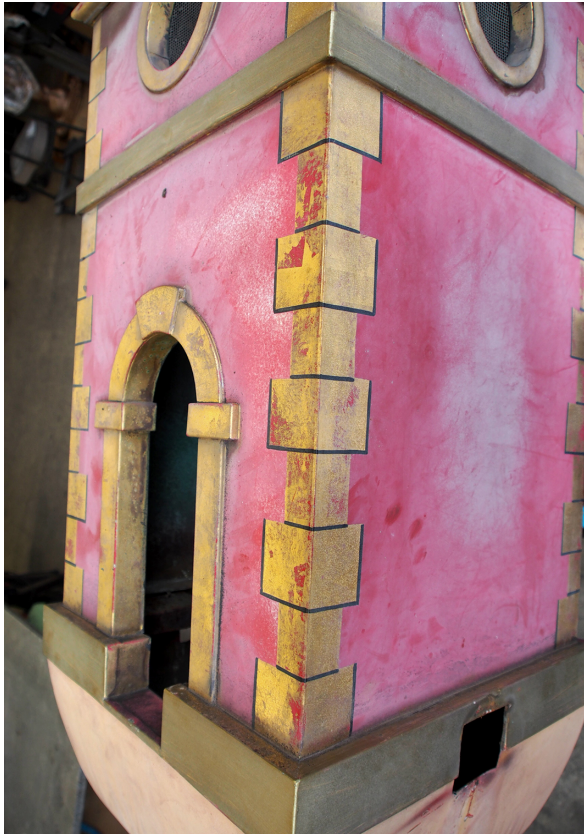
Abb.4: Schadenbild, Detail. Degradierte Farbfassung und Vergoldung. Die Vergoldung war nur einmal und ohne gelbe Grundierung aufgetragen.

Anschleifen der zu vergoldenden Bereiche mit Scotch-Brite, entfetten, Gelbgrundierung mit 2K-Farbe, anschleifen, entfetten. Zweimal Ölvergoldung auf *3h-Mixtion von LeFranc* mit *Rosenobeldoppelgold 23 ¾ Karat*, mit einer Zwischentrocknungszeit von ca. drei Wochen.

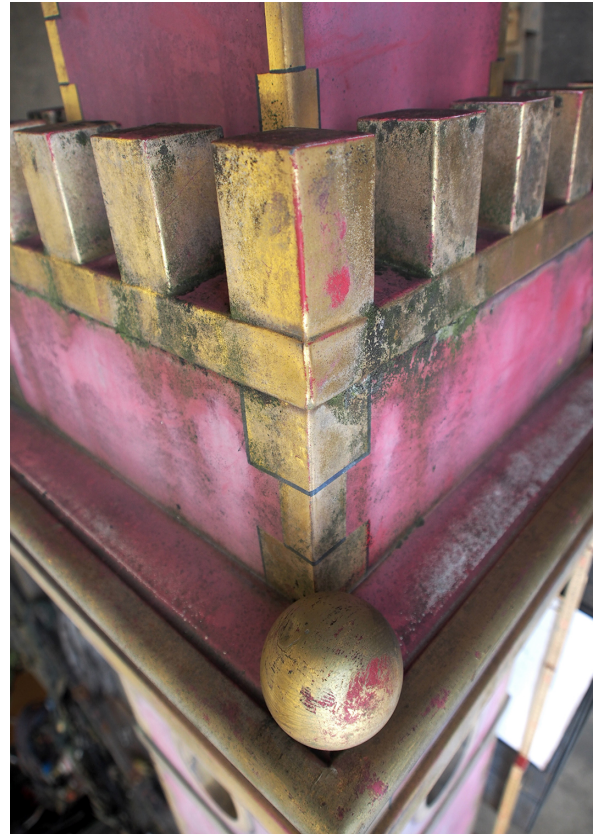
Abb.5: Dito. Mittelteil.

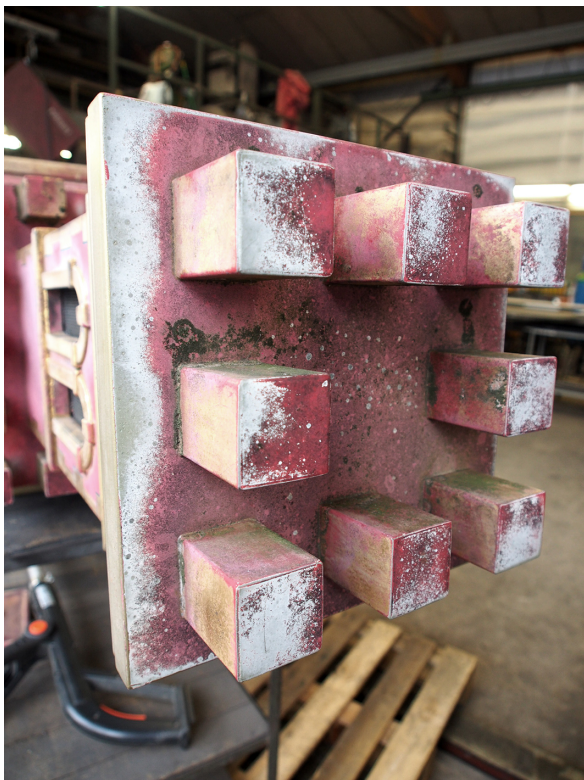
Abb.6: Dito. oben. Farbfassung teilweise abgewittert bis auf die weisse Grundierung. Die Vergoldung fehlt fast vollständig.

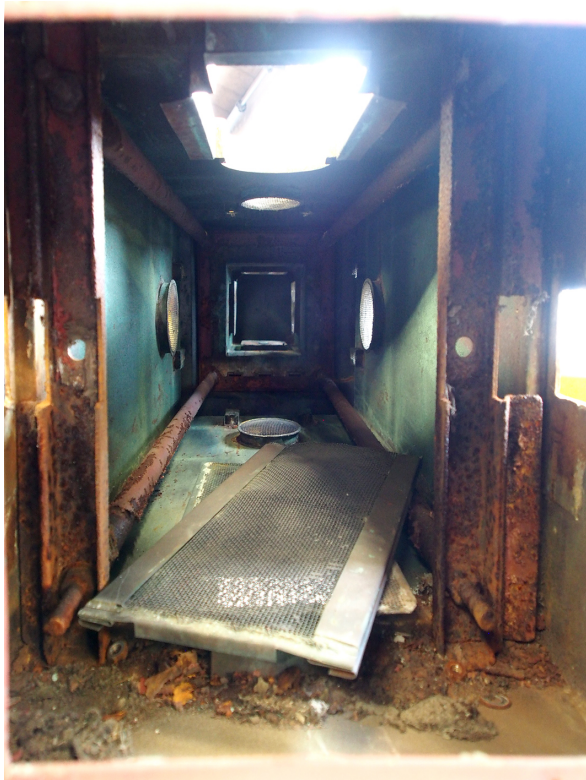
Abb.8: Einsicht von unten ins Innere des Türmchens, mit der stark verrosteten Eisenkonstruktion.

Beim **Türmchen** wurde nach der Demontage und einer eingehenden Begutachtung des aktuellen Zustandes entschieden, eine Neufassung vorzunehmen. Es wurde von den zu vergoldenden Bereichen eine exakte Planaufnahme angefertigt, anschliessend wurde das Türmchen demontiert, die Innenkonstruktion instand gestellt, die einzelnen Teile sandgestrahlt, grundiert und im originalen roten Farbton mit 2K-Farbe gespritzt. Die Vergoldung wurde anhand der Planaufnahme zweimal neu angelegt und die Schattierung mit Ölfarbe aufgemalt.

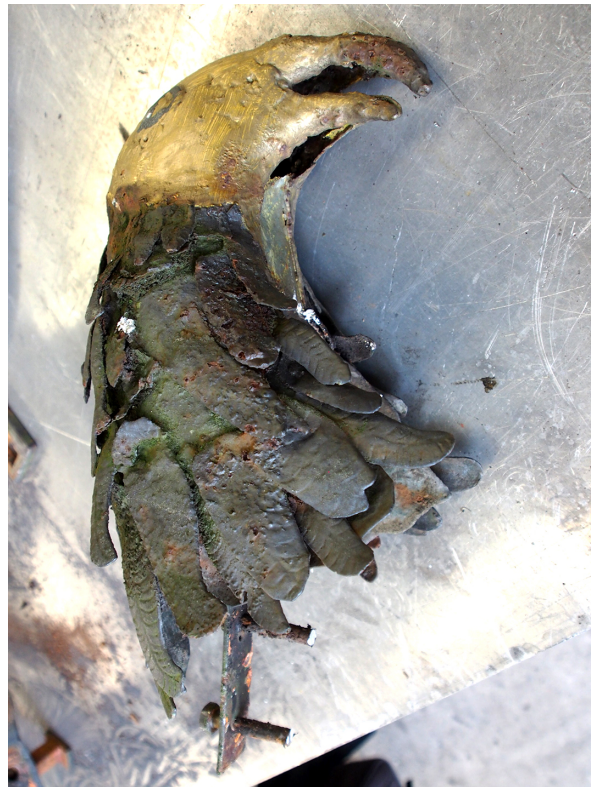
Abb.9: Demontierter, stark degradierter Adlerkopf.

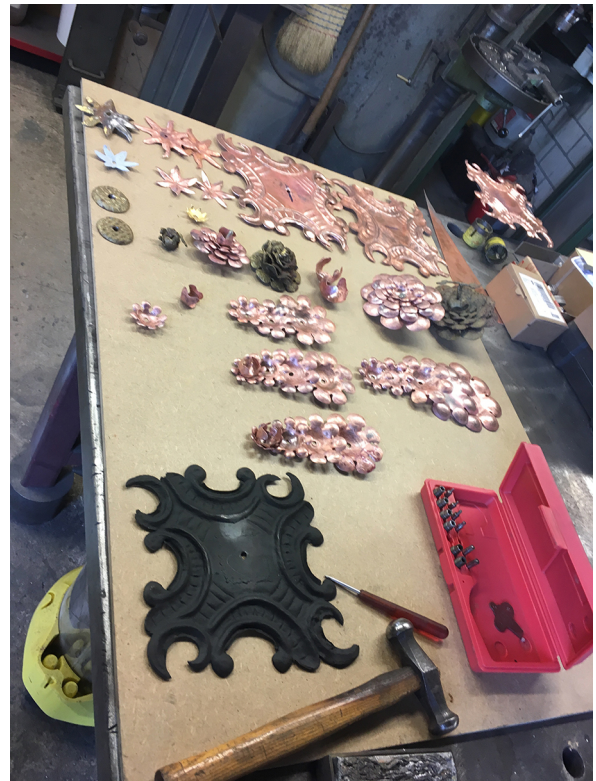
Abb.15: Während den Arbeiten von Toni Maccaferri, zur Neuanfertigung der vielen, nicht mehr verwendbaren Einzelteile.

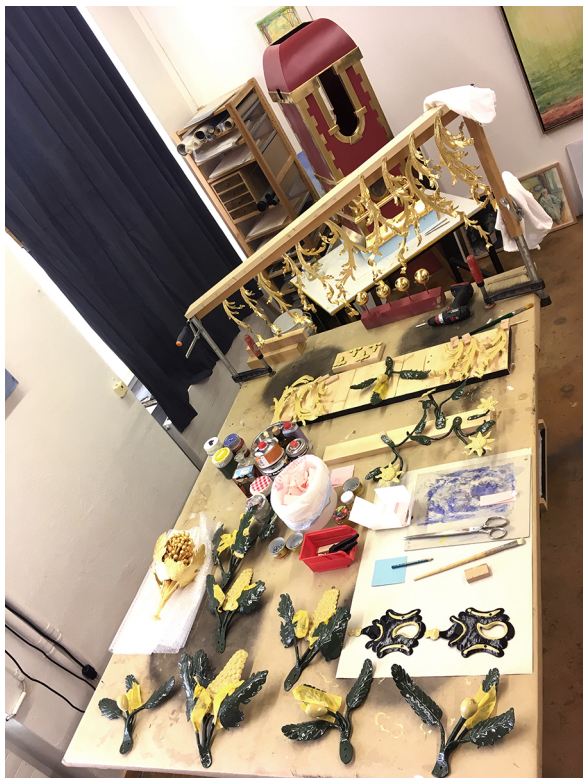
Abb.16: Während den Vergoldungsarbeiten im Atelier.

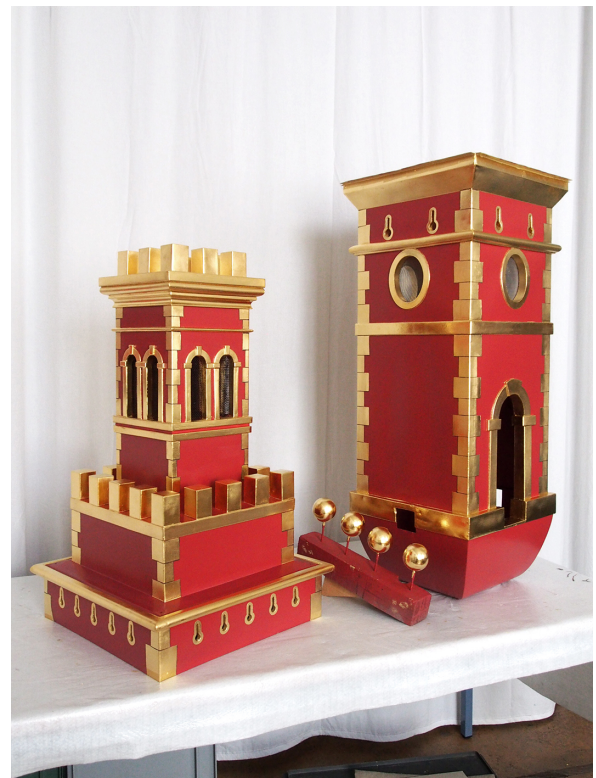
Abb.17: Die fertigen Türmechenteile.

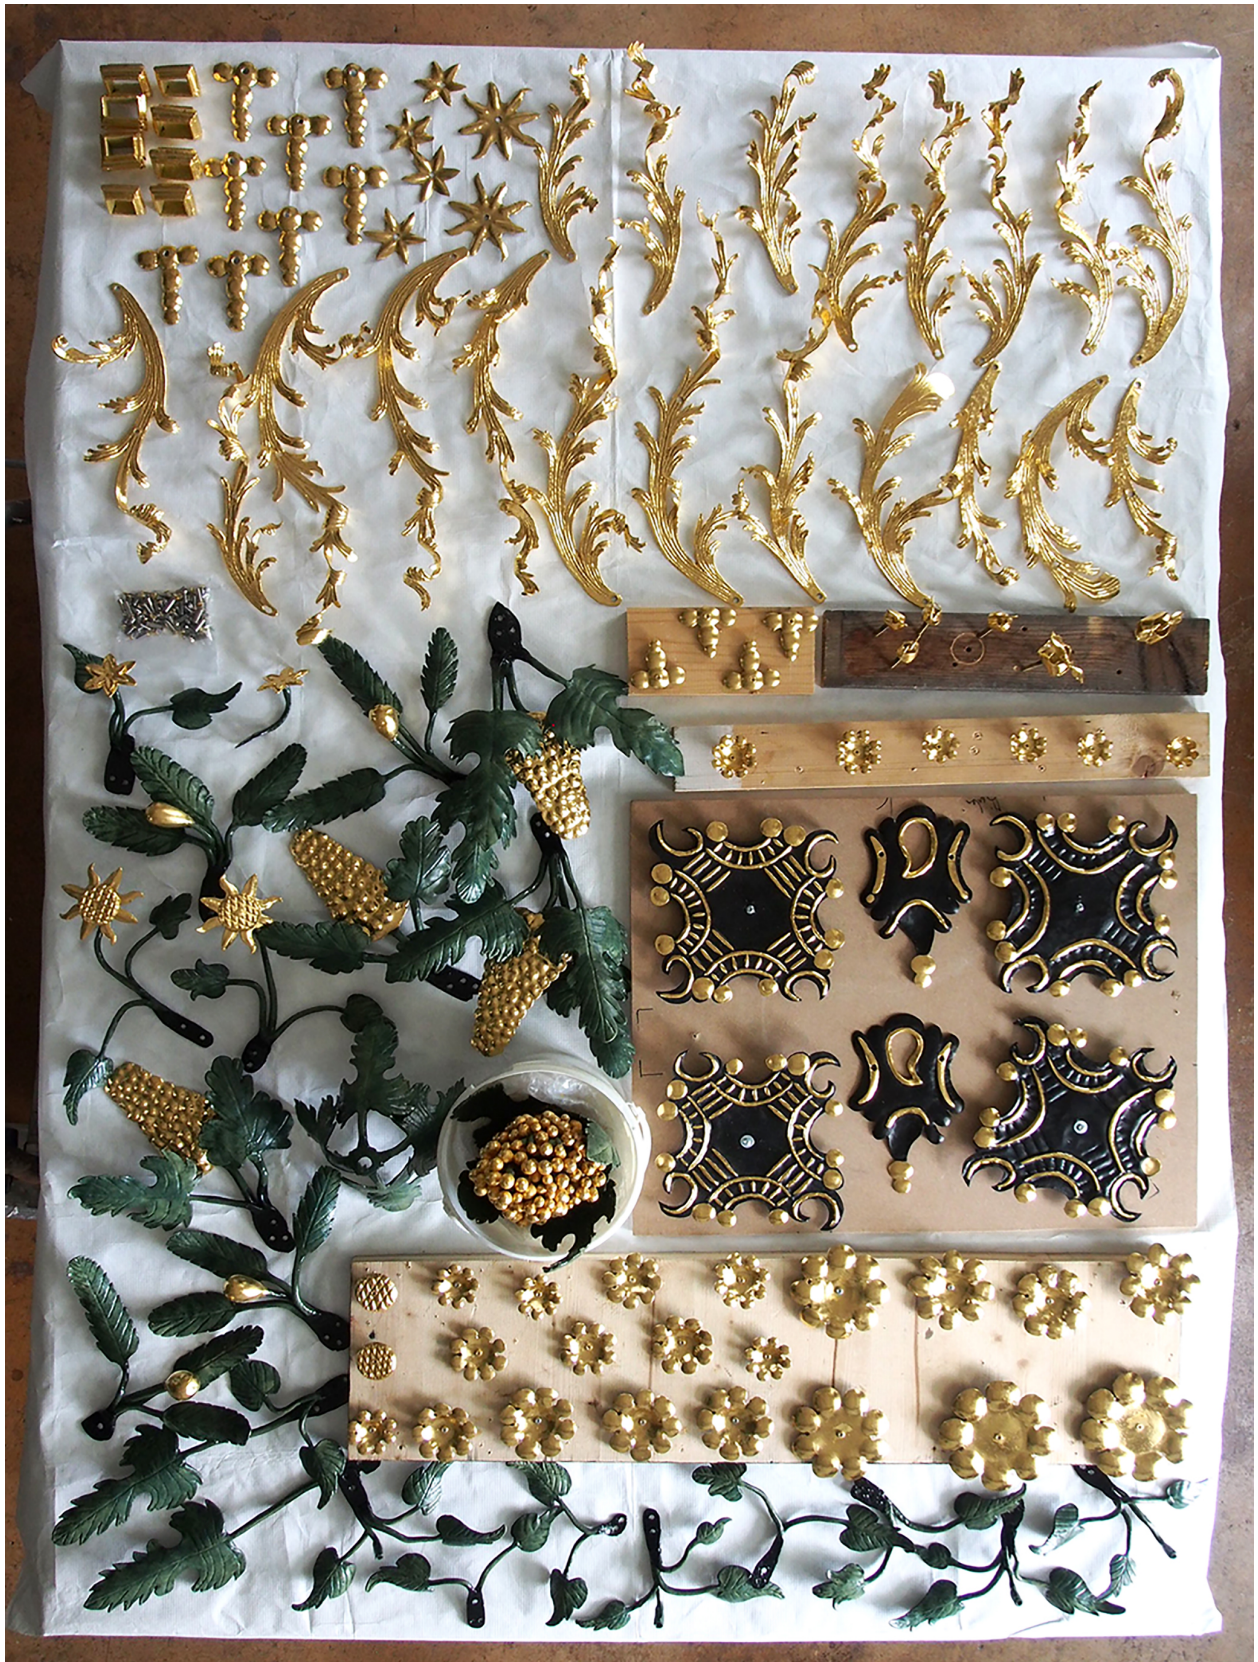
Abb.18: Die 111 fertig bearbeiteten Kleinteile im Atelier.
